平成 27 年度 朝潮運河を中心としたハゼ釣り調査

報 告 書

財団法人 東京水産振興会

株式会社 海洋リサーチ

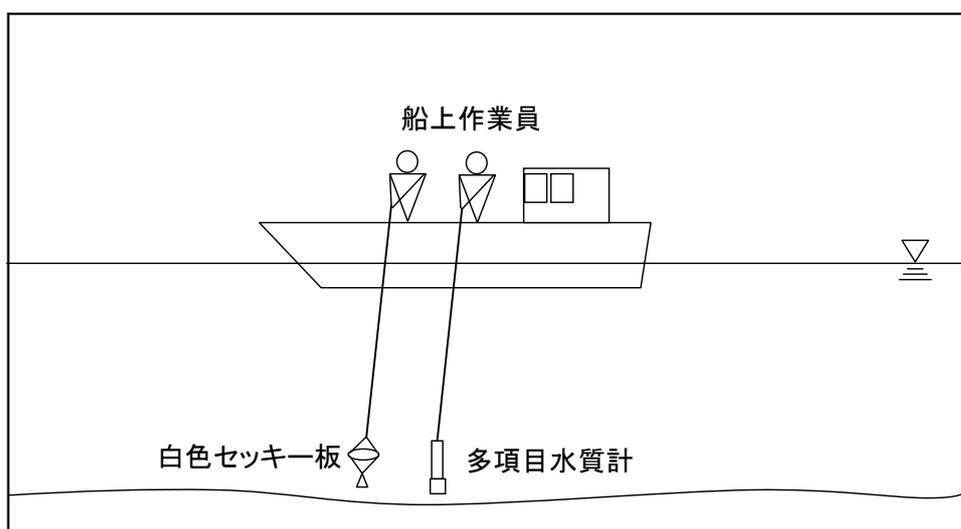
図-5 水質調査作業図

水質調査の使用器材を表-3に、作業図を図-5に示した。

各測点において、水温、塩分、水色（色相）、透明度、pH、DO（溶存酸素量）の観測を行った。水温、塩分、pH、DOは鉛直方向に表層から海底まで0.5m毎に測定し、水色（色相）、透明度については目視で測定した。

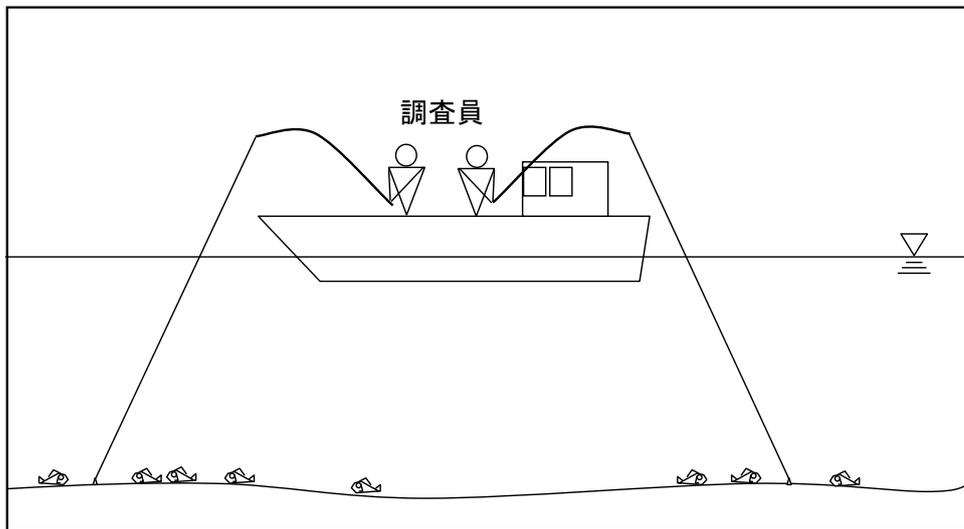
図-6 マハゼ釣り調査作業図

マハゼ釣り調査の作業図を図-6に示した。

各調査回毎に 8～10 測点を設定し、それぞれの測点で 5～20 分間釣りを行った。採集したマハゼは地点毎に個体数および全長 (mm) を測定した。一部のマハゼについては分析室に持帰り、体長 (mm) および湿重量 (g) についても測定した。

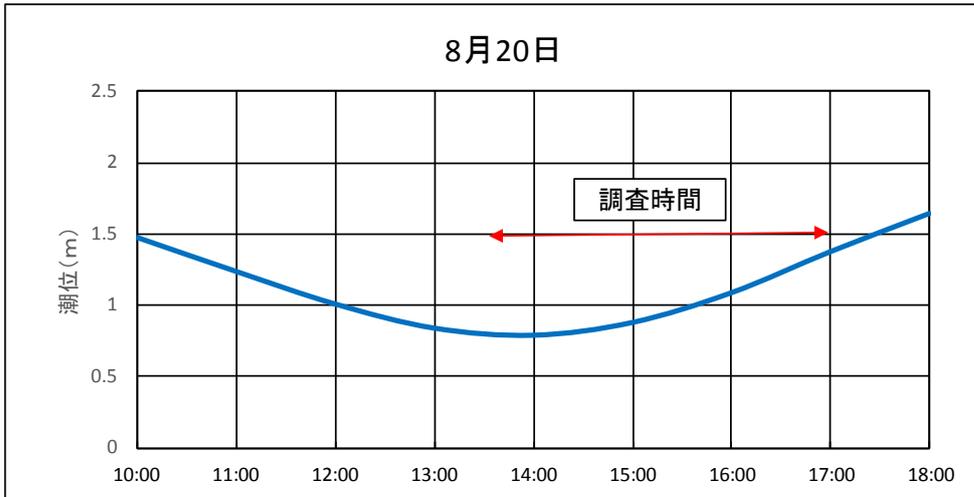
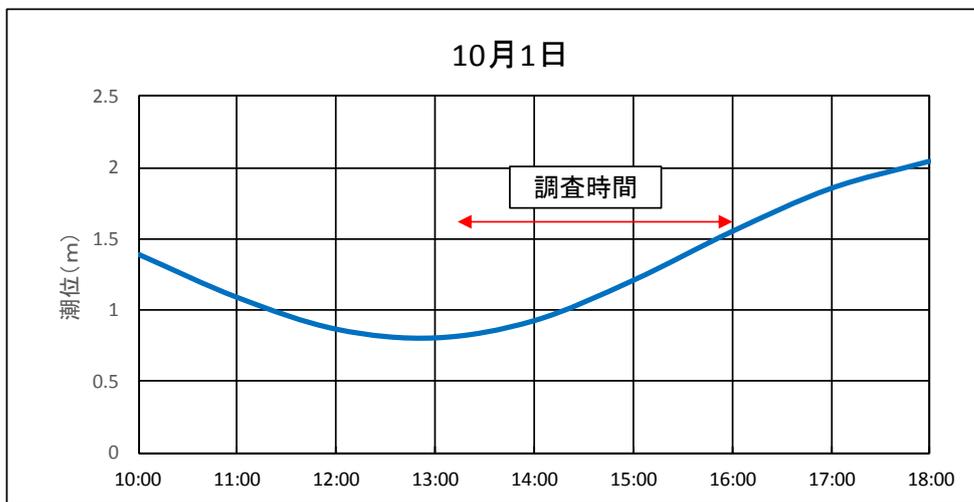
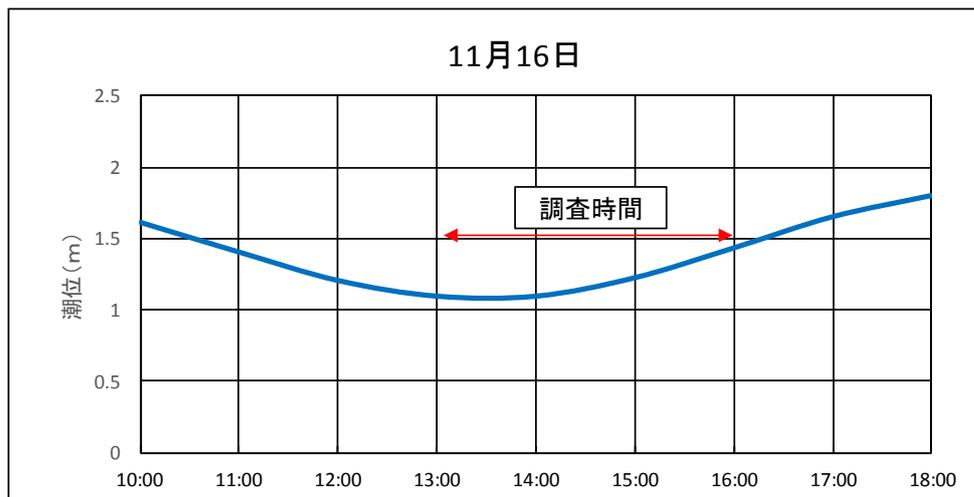
図-7 調査期間中の潮位

注1：荒川基準水面(A.P.)を基準とし、毎時潮位は東京都港湾局「平成27年東京港24時間潮位表」を使用した。

調査日の一般気象観測結果を表-4～表-6に、潮位を図-7に示した。

天候は曇り、気温は27.0～29.0℃、風向は南、風速は0.5m未満～2.0m/sであった。調査中は上げ潮時であった。

天候は曇り時々雨、気温は22.5～24.5℃、風向は南東から南西方向が卓越し、風速は0.5m未満～7.5m/sであった。調査中は上げ潮時であった。

天候は曇り、気温は20.5～22.0℃、風向は南から南西方向が卓越し、後に北北西に転じた。風速は0.5m未満～4.0m/sであった。調査中は上げ潮時であった。

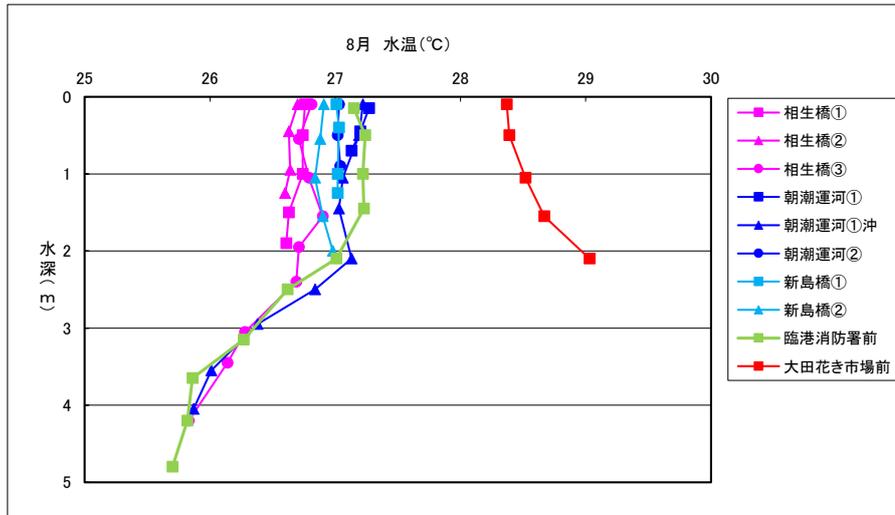
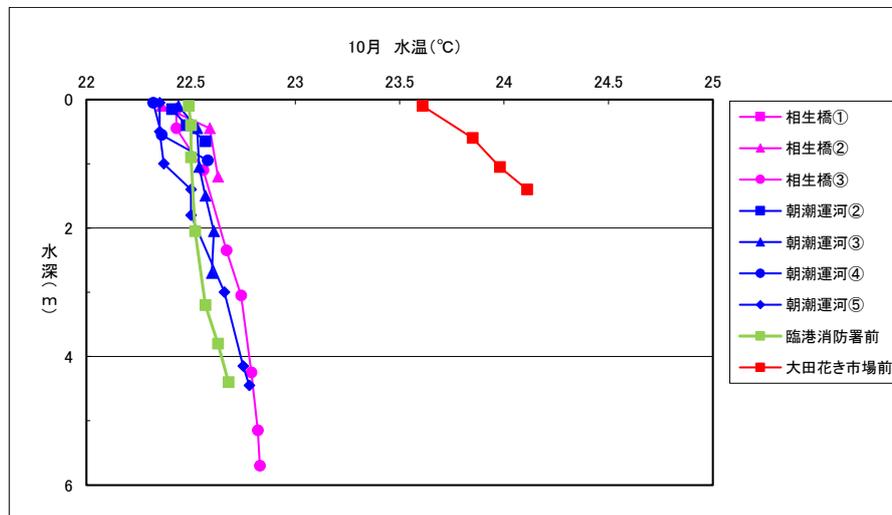
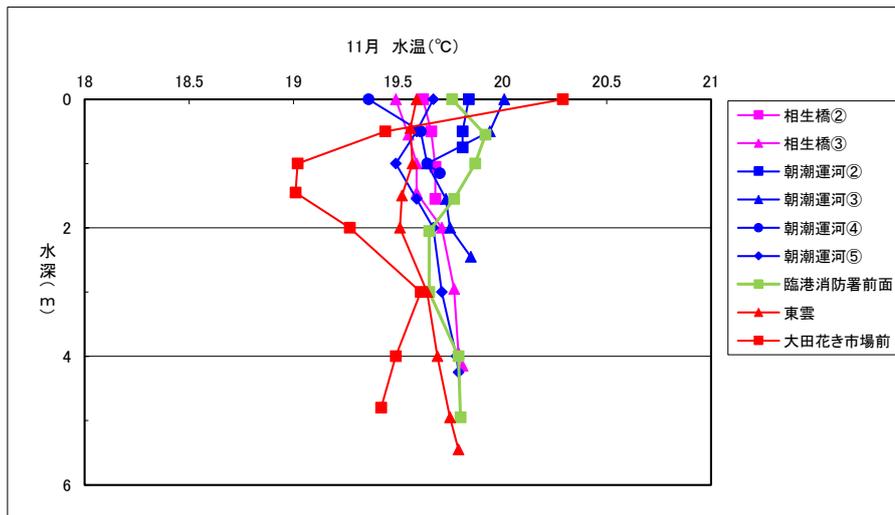
図-8 水温の鉛直分布

海域環境調査結果を表-4～表-6に、水温、塩分、DOの鉛直分布をそれぞれ図-8～図-10に示した。

各項目における上層、下層の値は、水温が相生橋周辺で上層26.6～26.7℃、下層25.8～26.6℃、朝潮運河内で上層26.9～27.2℃、下層25.9～27.1℃、臨港消防署前で上層27.2℃、下層25.7℃、大田花き市場前で上層28.4℃、下層29.3℃で大田花き市場前が朝潮運河周辺よりも高かった。塩分は相生橋周辺で上層8.2～10.5psu、下層7.6～23.5psu、朝潮運河内で上層12.3～13.4psu、下層12.6～24.1psu、臨港消防署前で上層14.0psu、下層25.4psu、大田花き市場前で上層12.4psu、下層23.9psuで、相生橋周辺の上層が他の測点より低かった。DOは相生橋周辺で上層1.3～3.1mg/l、下層0～1.5mg/l、朝潮運河内で上層0.4～2.5mg/l、下層0～1.1mg/l、臨港消防署前で上層0.8mg/l、下層0mg/l、大田花き市場前で上層3.6mg/l、下層0mg/lで各測点下層の値が非常に低かった。

各項目における上層、下層の値は、水温が相生橋周辺で上層 22.4℃、下層 22.6～22.8℃、朝潮運河内で上層 22.4～22.5℃、下層 22.6～22.8℃、臨港消防署前で上層 22.5℃、下層 22.7℃であり、大田花き市場前で上層 23.9℃、下層 24.1℃で、8月期同様大田花き市場前が朝潮運河周辺よりも高かった。塩分は相生橋周辺で上層 13.0～15.4psu、下層 21.6～29.6psu、朝潮運河内で上層 20.5～22.5psu、下層 21.8～27.8psu、臨港消防署前で上層 24.1psu、下層 26.7psu、大田花き市場前で上層 23.4psu、下層 27.2psu で、8月期同様相生橋周辺の上層が他の測点より低かった。DOは相生橋周辺で上層 2.9～3.4mg/l、下層 1.1～2.5mg/l、朝潮運河内で上層 2.3～2.7mg/l、下層 1.2～2.7mg/l、臨港消防署前で上層 3.4mg/l、下層 1.5mg/l、大田花き市場前で上層 2.5mg/l、下層 1.3mg/l で8月期に比べると各測点で下層の値が高かった。

各項目における上層、下層の値は、水温が相生橋周辺で上層 19.5～19.6℃、下層 19.7～19.8℃、朝潮運河内で上層 19.4～20.0℃、下層 19.7～19.9℃、臨港消防署前で上層 19.8℃、下層 19.8℃、東雲で上層 19.6℃、下層 19.8℃、大田花き市場前で上層 20.3℃、下層 19.4℃で、大田花き市場前以外では上層と下層の差が0.3℃以内だった。塩分は相生橋周辺で上層 15.9～21.3psu、下層 24.9～31.3psu、朝潮運河内で上層 22.0～23.5psu、下層 24.8～31.2psu、臨港消防署前で上層 24.9psu、下層 30.9psu、東雲で上層 25.8psu、下層 32.1psu、大田花き市場前で上層 17.3psu、下層 30.3psu で、相生橋周辺と大田花き市場前の表層で他の測点より低かった。DOは相生橋周辺で上層 2.5～2.8mg/l、下層 2.1～2.3mg/l、朝潮運河内で上層 2.5～3.0mg/l、下層 1.9～2.3mg/l、臨港消防署前で上層 3.3mg/l、下層 2.2mg/l であり、東雲で上層 3.3mg/l、下層 1.9mg/l、大田花き市場前で上層 4.1mg/l、下層 2.8mg/l で、下層の値も2.0mg/l前後と10月期に比べてさらに高くなった。

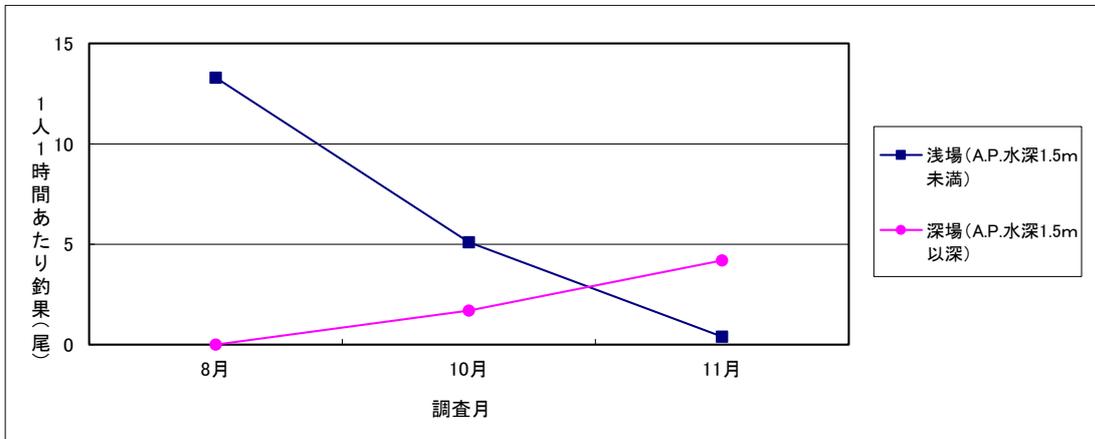
図-11 各月の水深別釣果（全地点）

マハゼ釣り調査は各測点において、平成 27 年 8 月 20 日、10 月 1 日、11 月 16 日の 3 回実施した。調査概要を表-7 に、全地点の A.P.水深別釣果を表-8 および図-11 に、朝潮運河内の A.P.水深別釣果を表-8 および図-12 に、調査期別の測定結果を表-9～表-11 に、測定した全長と湿重量の相関図を図-13～図-15 に、全長および湿重量平均値の月別変化を図-16 に、全長別の個体数分布を図-17 に示した。

各月の水深別釣果をみると、8月期はA.P.補正水深（以下水深）1.5m未満では全地点合計で13.3尾（1人1時間当たり、以下同様）、朝潮運河内で10.3尾であった。10月期は全地点合計、朝潮運河内ともに水深1.5m未満では5.1尾、水深1.5m以深では1.7尾であった。11月期は水深1.5m未満では全地点合計で0.4尾、朝潮運河内で0.4尾、水深1.5m以深では全地点合計で4.2尾、朝潮運河内で3.2尾であった。これらの結果から、マハゼが夏季から秋季にかけて成長するのに従い、浅場から深場へと生息場所を移動する状況を把握することができた。
